第17期うきたむ学講座（2025年度）

『絵図と水帳からみる河川の氾濫』

絵図と水帳からみる河川の氾濫

— 近世米沢領の資料を中心に —

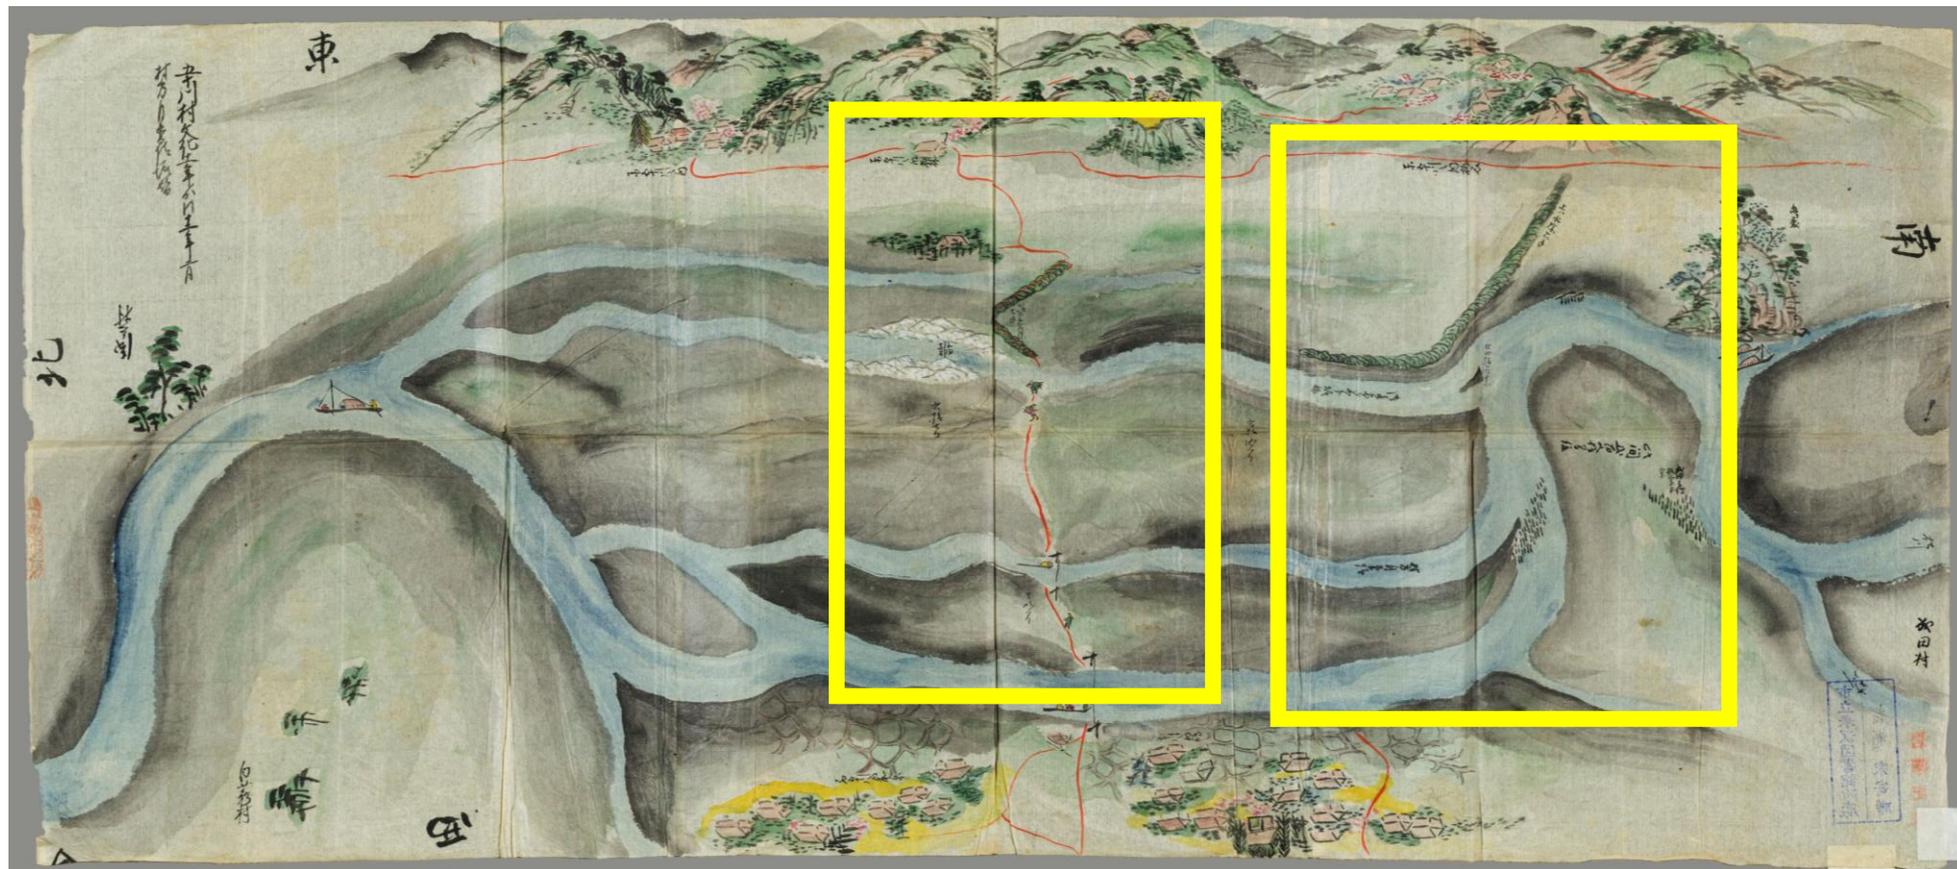
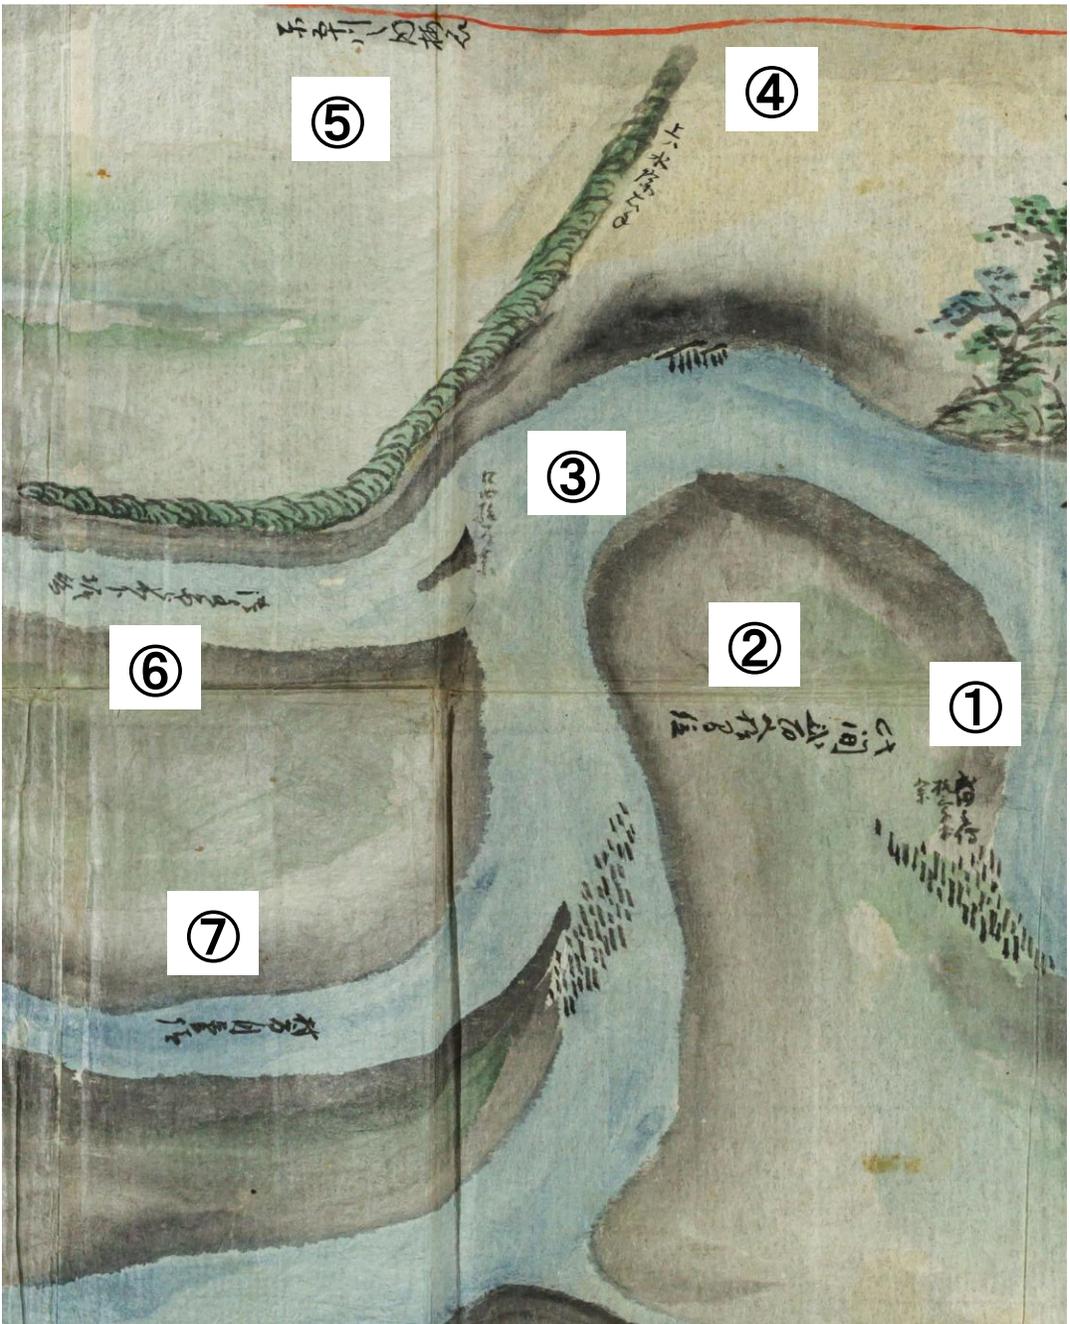
① 「五十川村附近川筋図」

- ・ 五十川村附近の普請工事の様子
- ・ 文化11年から文化12年2月にかけて
- ・ (西暦1814年〜1815年3月)の工事
- ・ 村負担で三筋に堀替された状況を描出

- ① 成田手伝
杭三千本余
- ② 此間貳百五十間位
- ③ 同四拾間余
- ④ 上ハ水除土手
- ⑤ 東五十川之内梅かい (開)
- ⑥ 御手当被成下堀替
- ⑦ 村方自普請

- ・ 打ち杭によって流路を制御する工法
(野川との合流地点)
- ・ 村負担による普請
- ・ 水除土手による氾濫防止対策

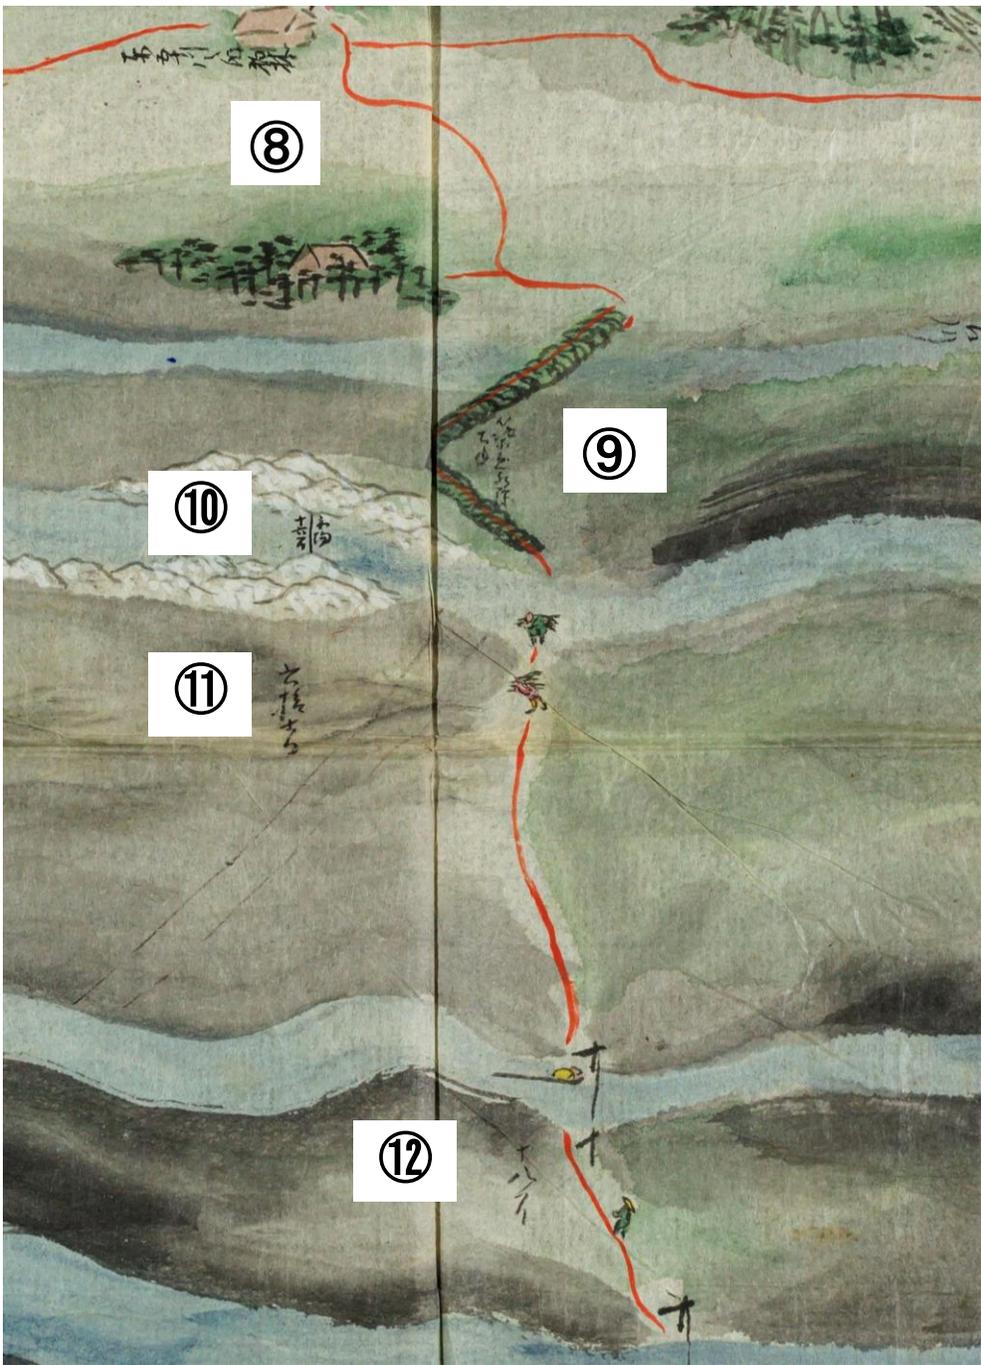
- ⑧ 東五十川之内柏林
- ⑨ 築立水除土手
- ⑩ 舟場十六間
- ⑪ 六拾四間
- ⑫ 十八間

- ・ 東側の川筋が工事進行形か
- ・ 築による普請現場用の水除土手か
- ・ 徒歩による川筋の横断
- ・ 付近に舟場（渡船場）の存在
- ・ 村役か役人によって描かれたものか

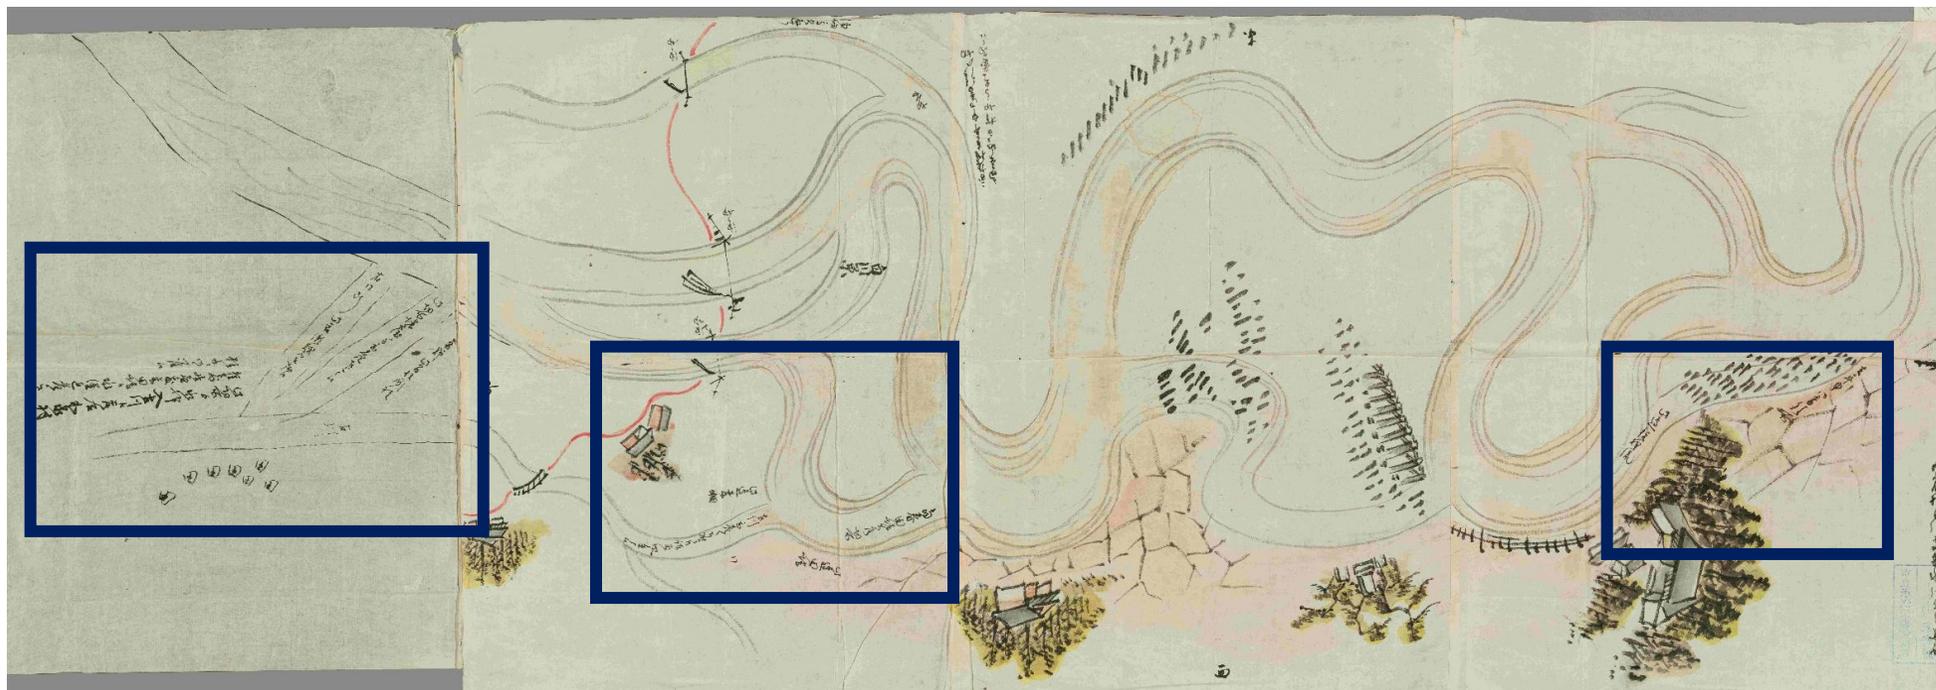
② 「時庭村白川当春水川欠之図面」

- ・ 時庭村での雪解けによる白川の氾濫状況の絵図（作者・作成年不詳）
- ・ 打ち杭工法による流れの制御
- ・ 高い確率での氾濫発生
- ・ 村による繰り返し行われる普請

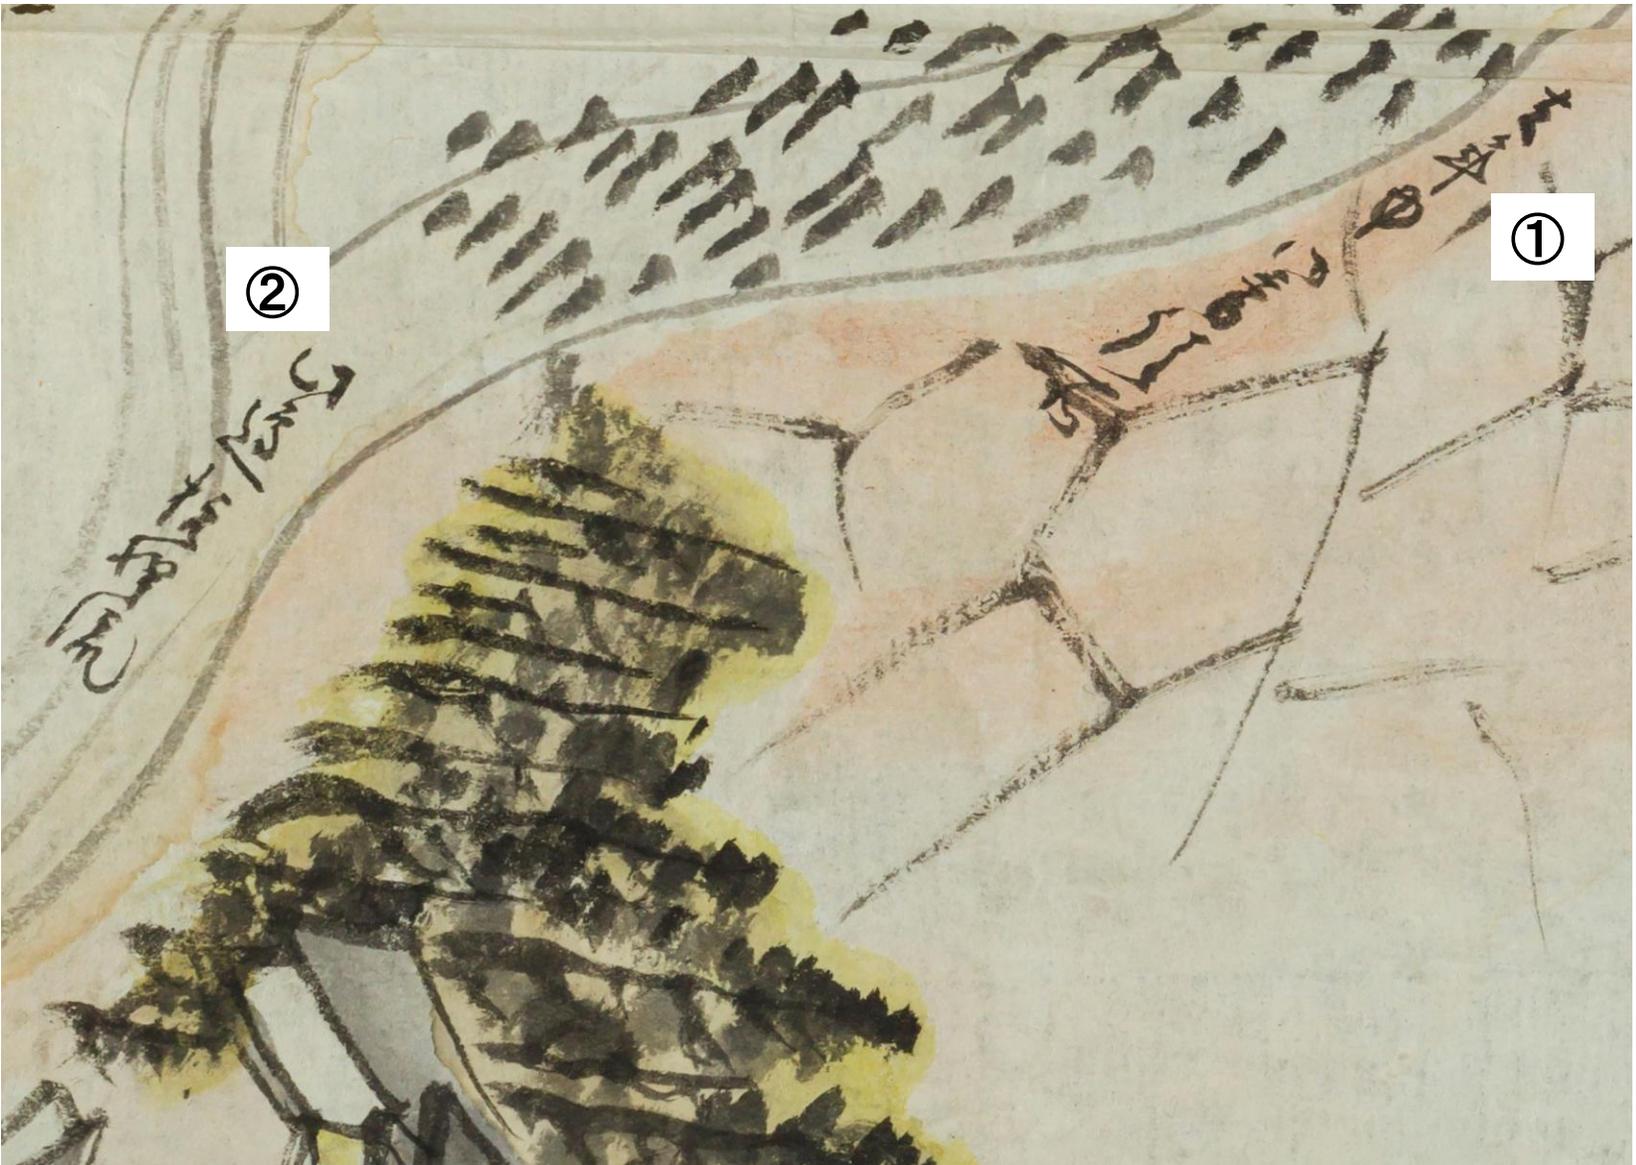
- ① 去年中御普請所
- ② 此辺杭押流

- ・ 氾濫が起きやすい地域
- ・ 打ち杭により流れを制御する工法

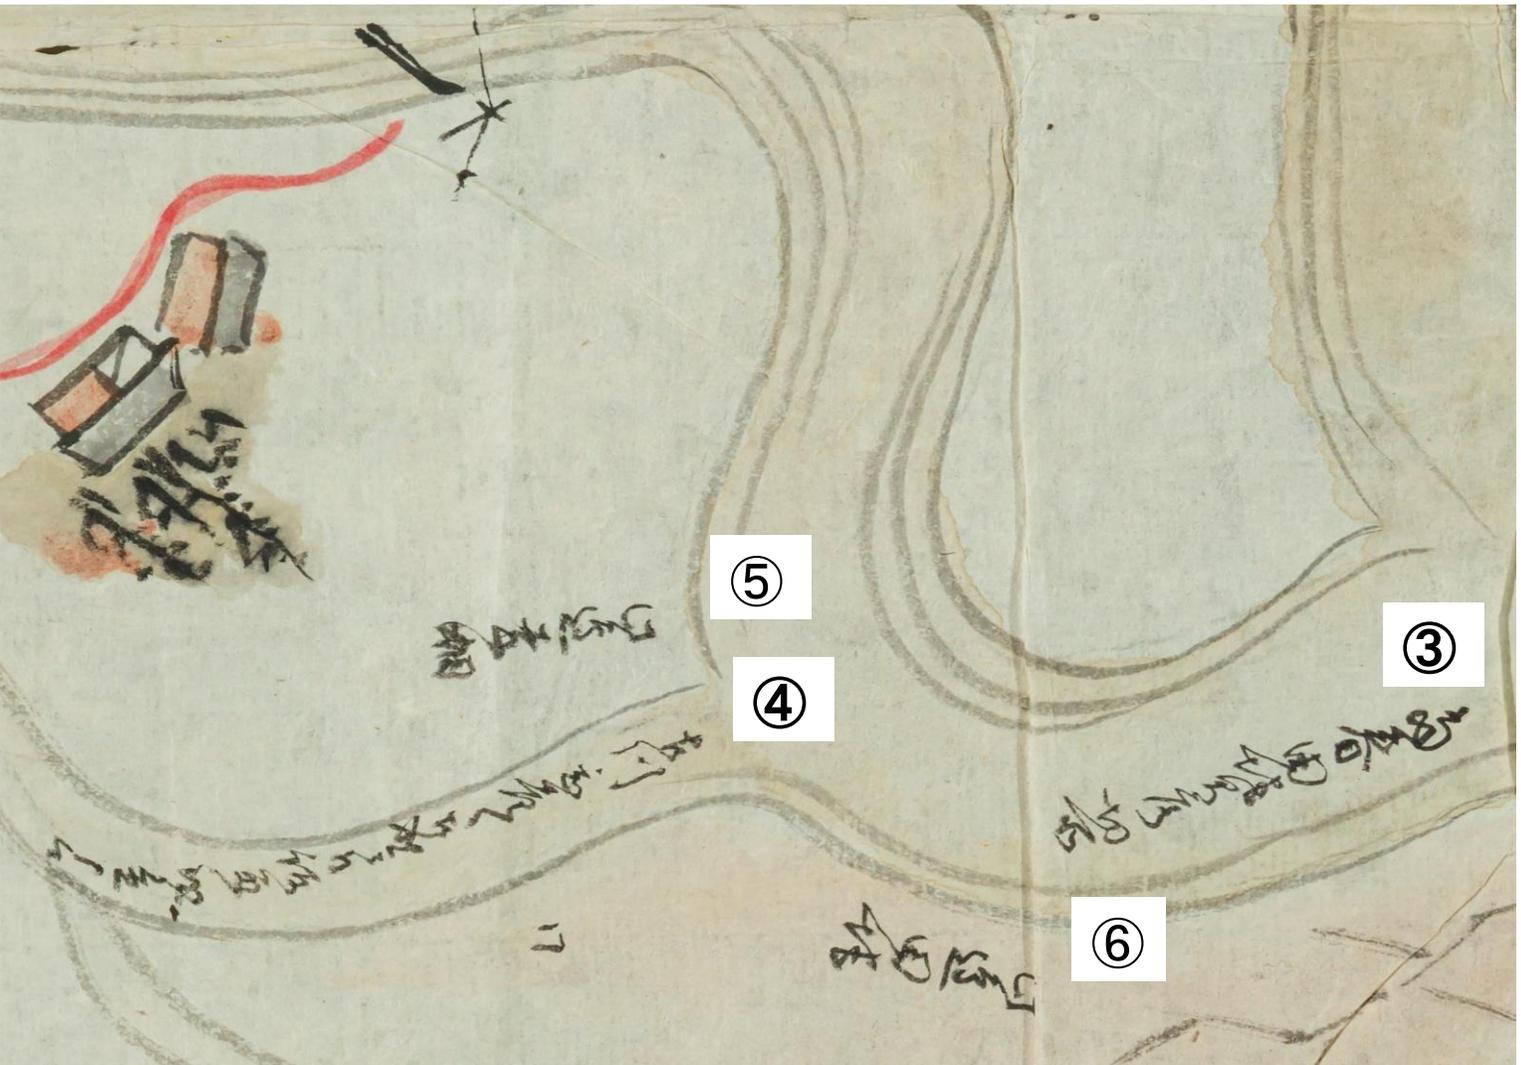
- ③ 当春田地欠落切所
- ④ 古川甚危く相成二付仮留致
置申候
- ⑤ 此辺桑畑
- ⑥ 此辺田地

- ・ 氾濫が河川の湾曲部に集中している
- ・ 古川（旧川筋）にも溢水が流れ込み
水除対策がなされている
- ・ 田畑にも氾濫が迫っている

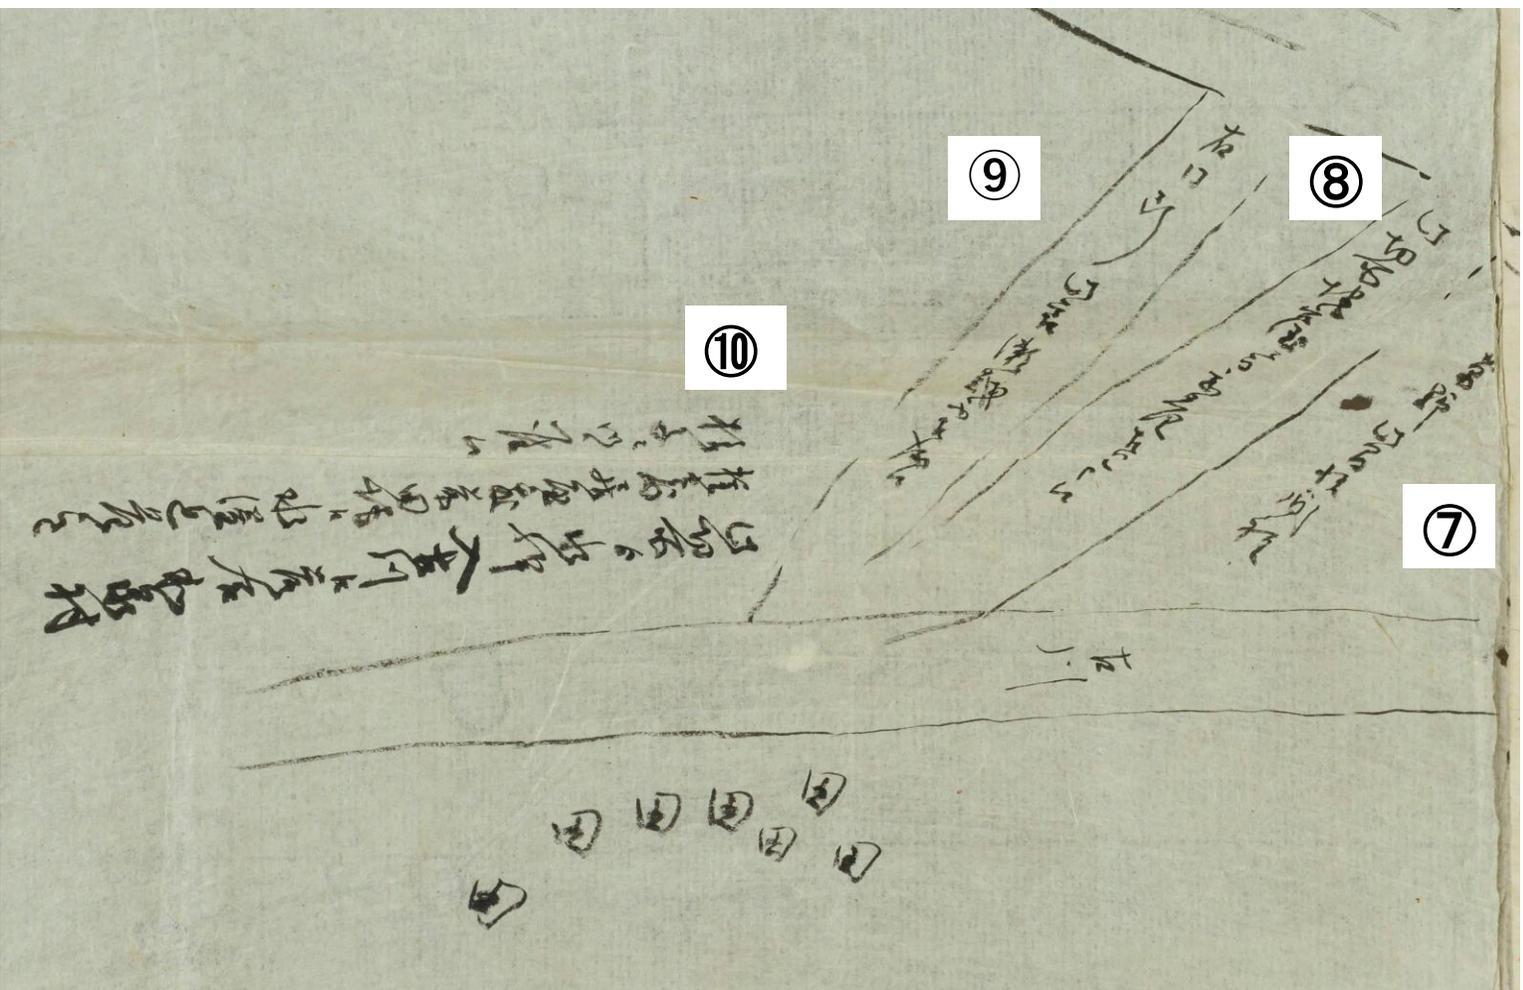
- ⑦ 草野此間拾間程
- ⑧ 此切所地窪二付而甚危相見申候
- ⑨ 右同断、此節瀬越不相成候
- ⑩ 此切所方水押入、古川江落合、和泉村
権右衛門居屋敷前田地江水溢迄危き
様子二御座候

- ・ 決壊個所の状況を詳細に記述
- ・ 決壊個所に加え、下流域（泉村）の被害状況についても記述

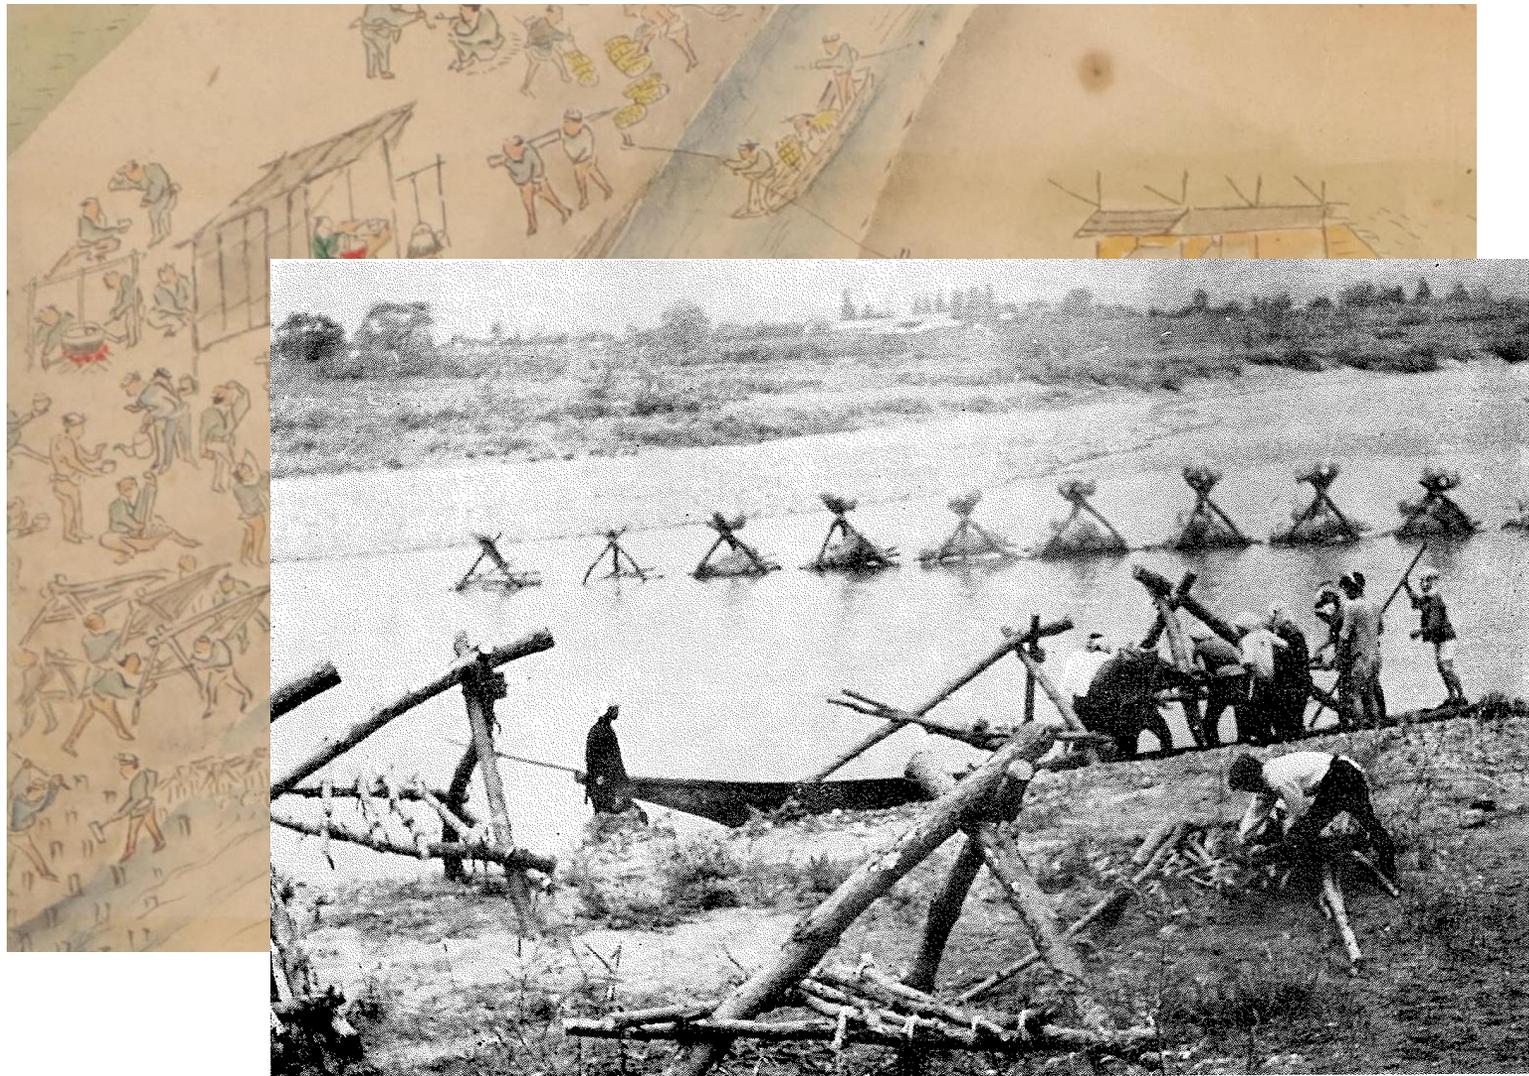
③ 松川堀替工事図（部分）

- ・高玉村付近の河川決壊で、大きく蛇行した川筋の堀替工事の様子を描いた図
- ・作事方の役人と、近隣住民が作業に従事
- ・医師芳賀忠徳・忠庵父子（緑色の着物的人物）によるツツガムシ患者の治療風景
- ・堀替工事の流路の締切に「牛杵」（聖牛）を設置

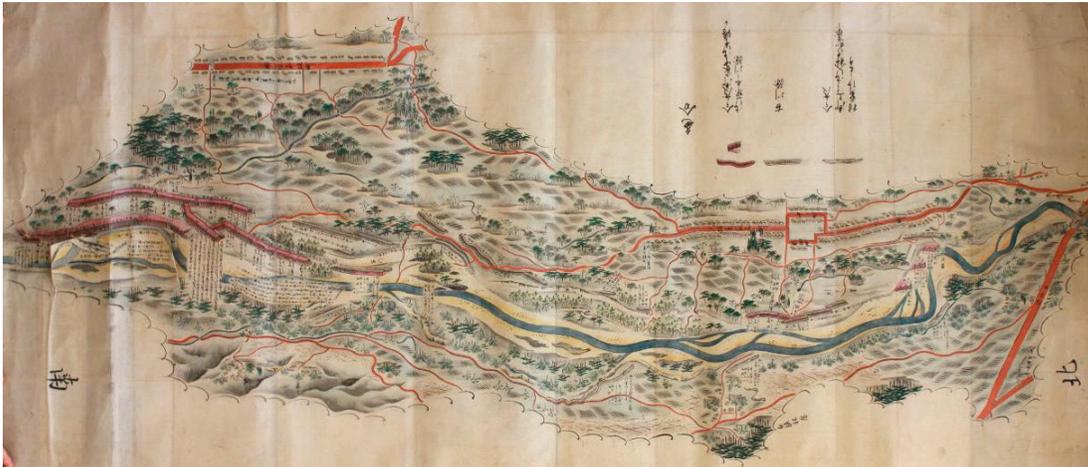
「谷地河原堤防御手伝川除絵図」 (市立米沢図書館蔵)
「河川技術からみた米沢藩士による直江石堤(谷地河原堤防)
の普請とその意義」『日本大学工学部紀要第65巻1号』
知野泰明・後藤光亀 2023年より転載

- 谷地河原堤防は、直江兼続が慶長年間に城下町拡張に伴う治水対策として築いたもので、松川左岸域を河川氾濫から守る役割を担った。
- 大雨による河川の氾濫で堤防は度々決壊し、寛永8年(1631)・寛永17年(1640)・寛政10年(1798)・文化9年(1812)・文政8年(1825)・文政12年(1829)に普請が行われている。
- 当該絵図は文化9年の普請の様子を記録したものの。

直江兼続による堤防造成の経緯や、上杉鷹山による視察の状況、改修年、石堤の長さ・敷幅・天端幅・高さ、普請を担当した家臣団名（与板組・三手組・馬廻組等）が記されている。

「古川除」の記述もあり、従来からの堤防も描かれている。

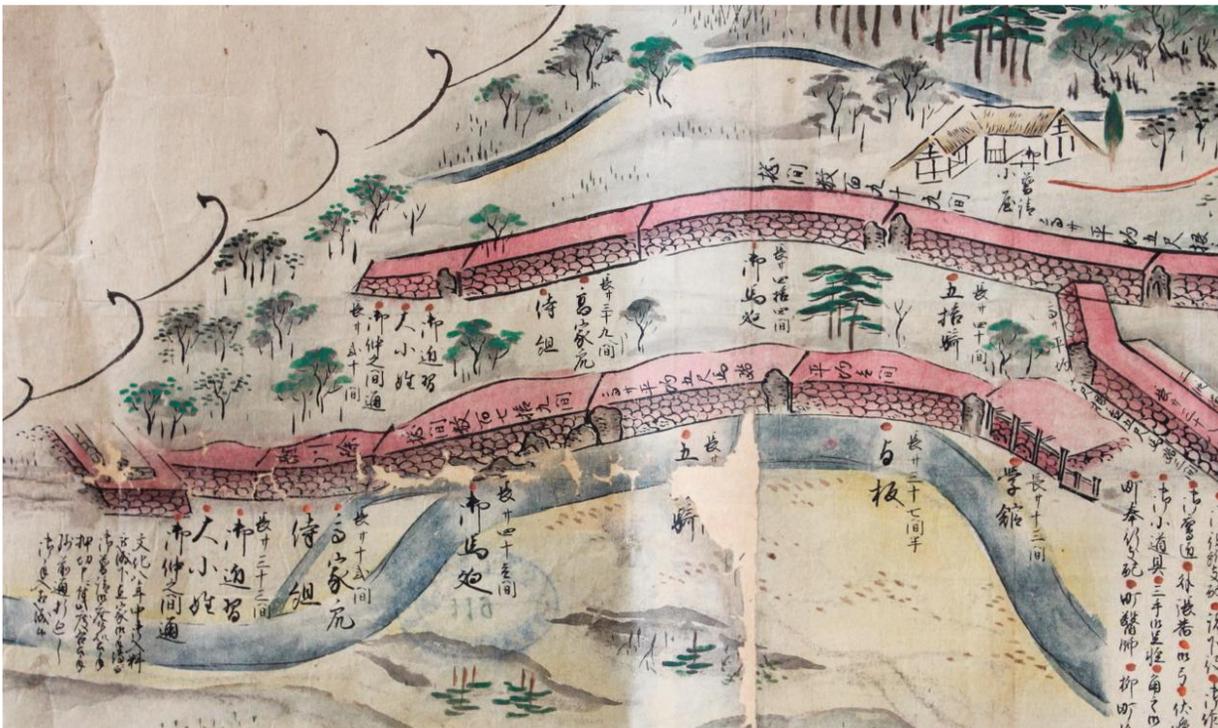
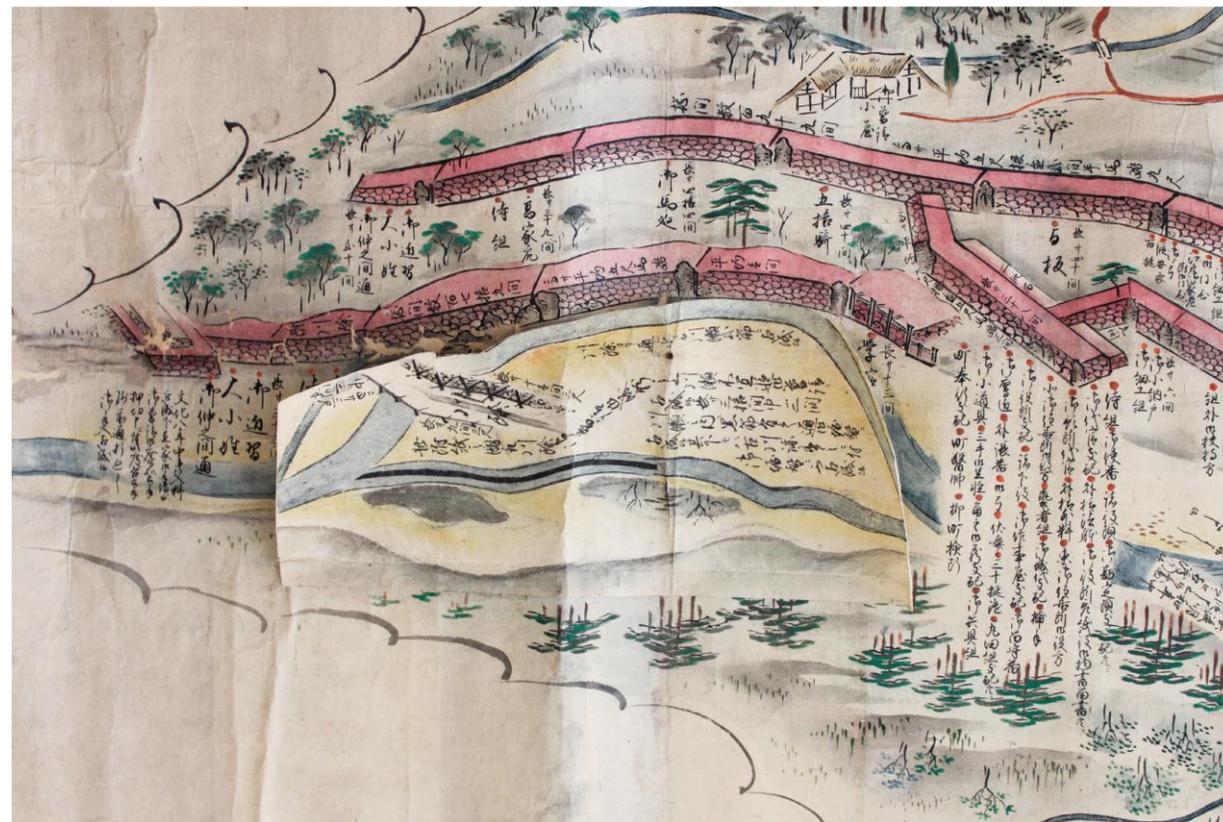
絵図には貼紙があり（図右）、

川瀬不宜、追御普請ニ相成候。長サ三拾間、巾三間川瀬之内ニ黒筋有之通、御堀替ニ相成候。其下モハ古川跡有之ニ付御堀替ニ不相成候

普請完了したが（図上）、流れ不良のため黒線部分が追加普請で堀替が行われた（図右）。

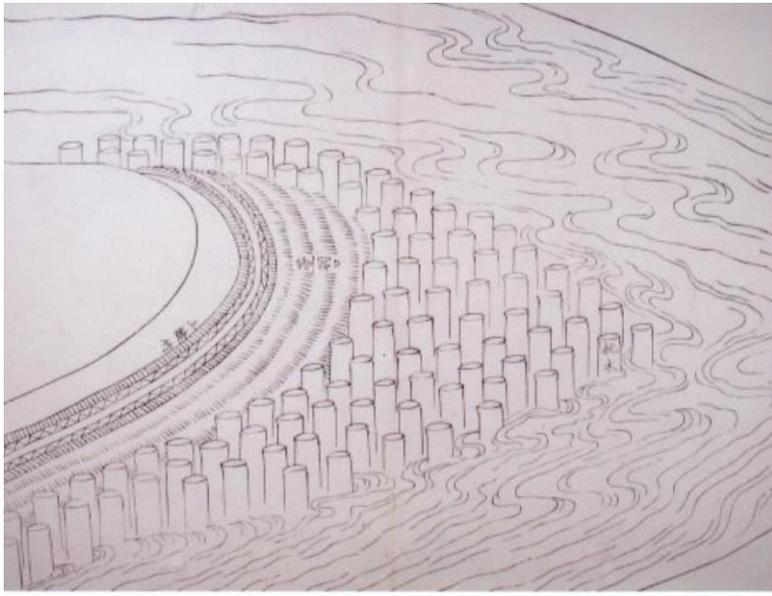
打杭

木材や竹の杭を河床に打ち込み流れを制御し、河川の保護に利用した。

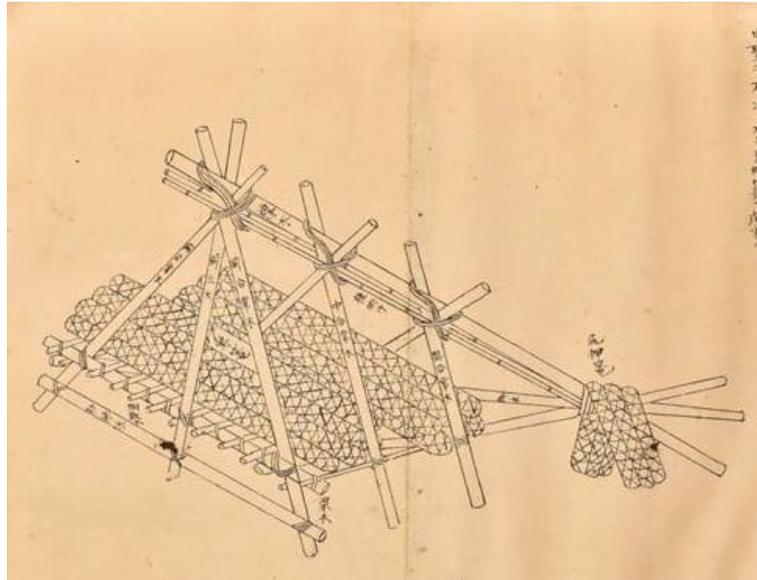
牛類

三角錐状に組み上げた木材を河岸部に設置し、河川の流れを制御。竹蛇籠とよばれる筒状に編んだ竹籠に礫を詰め重石とした。

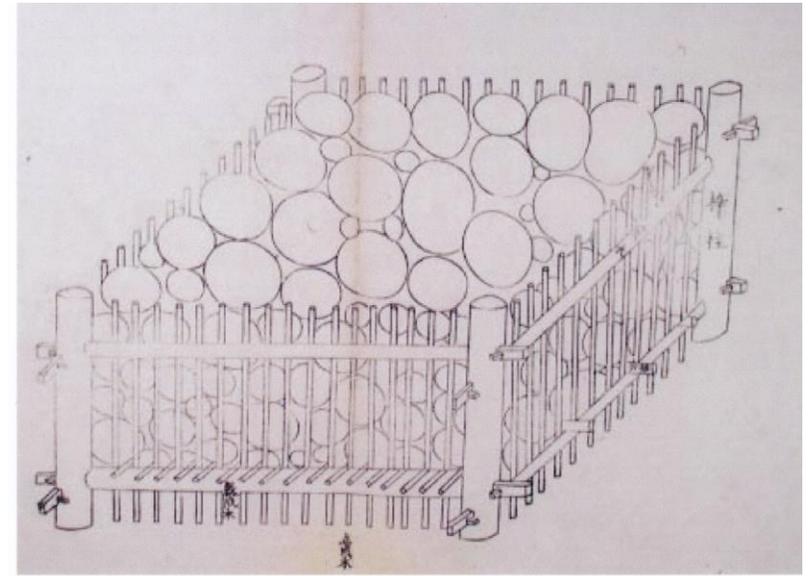
柵類

四角形に組み上げた木柵を施行場所に設置し、石を詰め込み水中に沈める工法。「牛柵」と併用し制御効果を高めた。

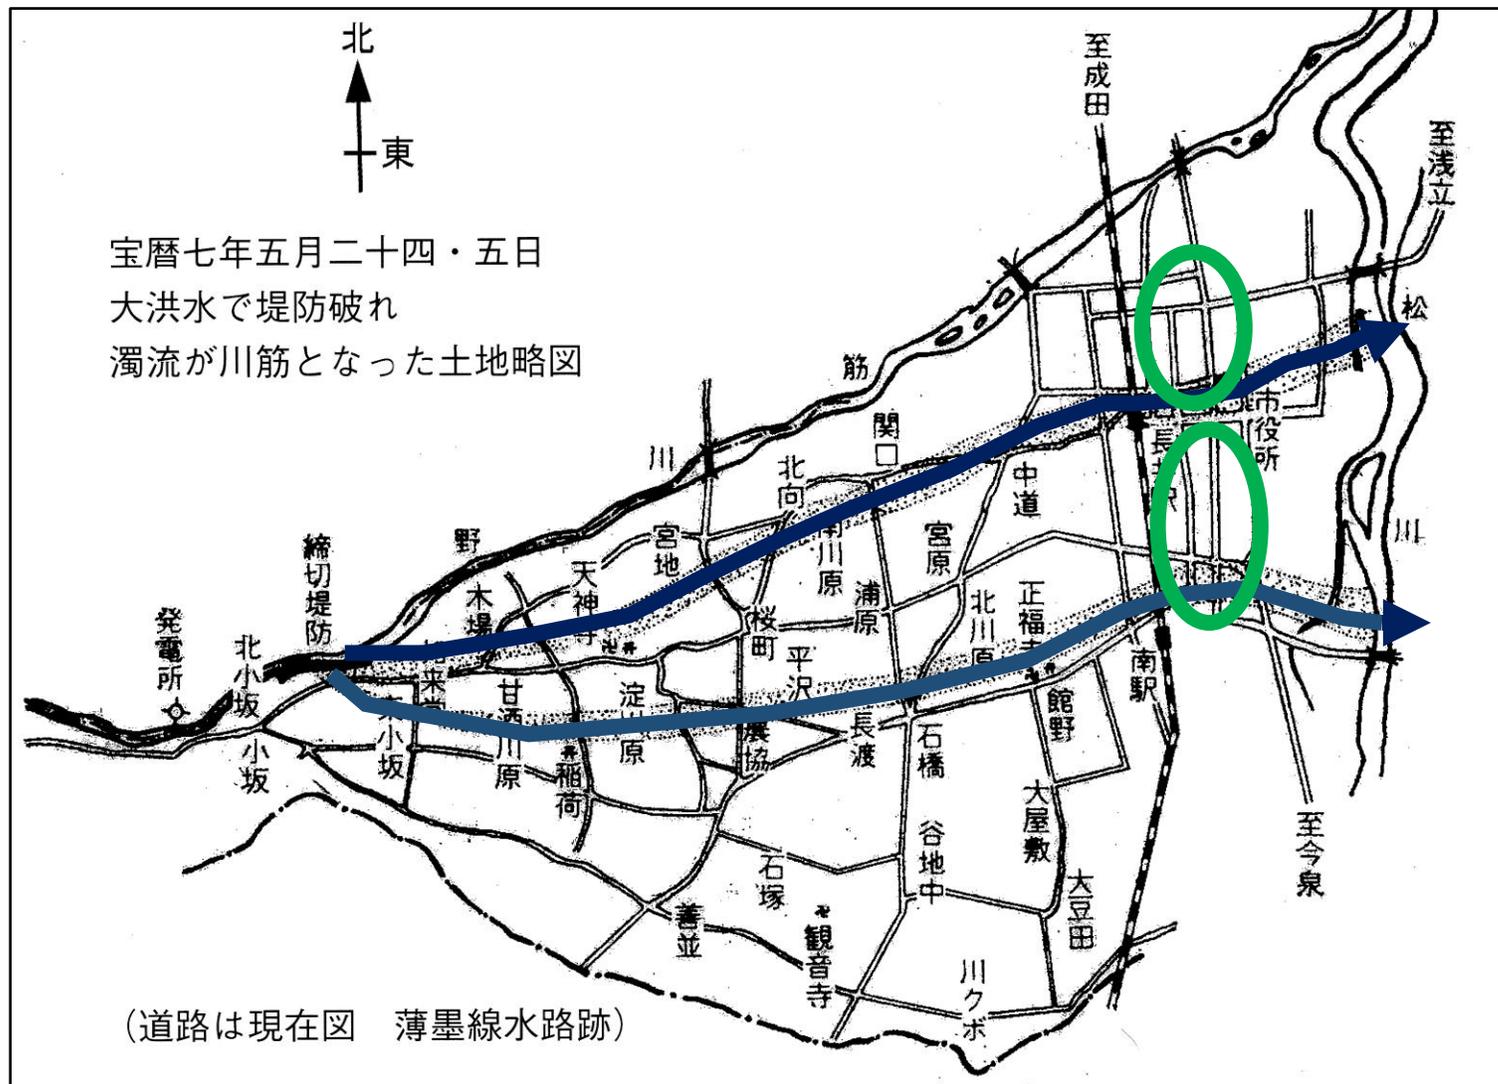
④ 宝暦七年野川の氾濫と濁流の流れ（復元図）

- ・「宝七の洪水」は米沢領内22カ村で大きな被害。
- ・米沢藩から幕府に国役普請の願いが出される。
- ・明和7年（1770）に国役普請の締切堤防竣工。
- ・明和8年（1771）米沢藩による工事竣工。
 - 幅12間（21.6m）
 - 高さ1丈5尺（4.5m）
 - 延長250間（450m）
- ・現地指揮を執った加納久右衛門の指導ぶりから、平山村では、天神寺境内北側に「水天宮」を祭った。

濁流の推定流路『平野村郷土誌』1968年より

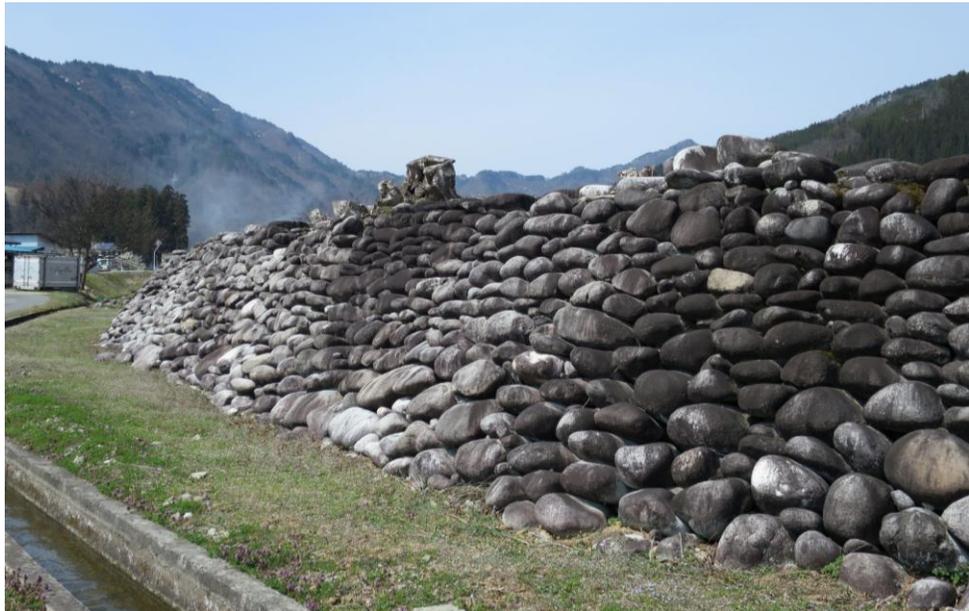
江戸時代の堤防の痕跡

- ・ 宝暦 7年 (1757) に決壊
明和 8年 (1771) 竣工
- ・ 明治38年 (1905) に決壊
明治39年 (1906) 竣工
- ・ 昭和時代 (昭和30年代頃) 竣工
